NOTAT

Fiskeundersøgelse i Kidmose Bæk, oktober 2020

Danmarks Center for Vildlaks

Ikast-Brande
Kommune

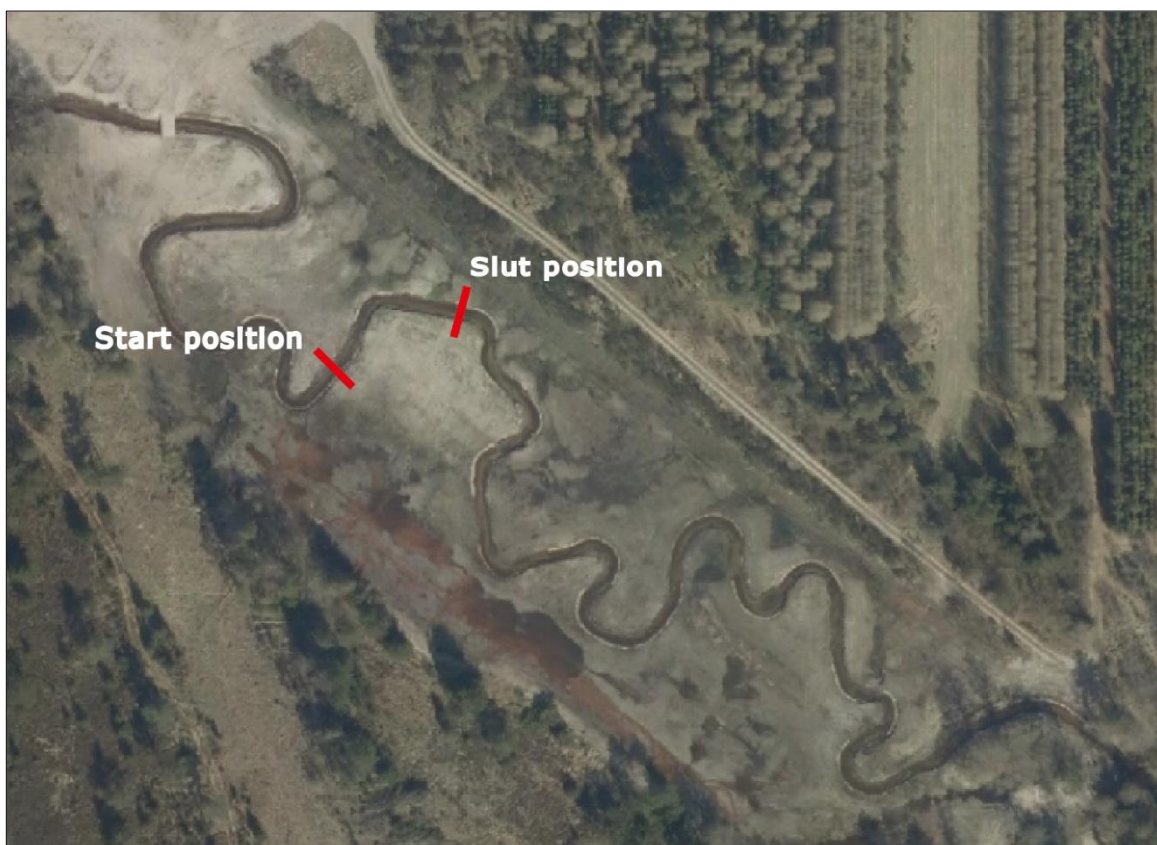
Fiskeundersøgelsen blev udført på en etableret gydebanke på den genslyngede vandløbsstrækning (Figur 1). Der er som nævnt etableret 4 gydebanker på den genetablerede vandløbsstrækning og fiskeundersøgelsen blev udført på den tredje gydebanke i nedstrøms retning.

Figur 1. Den befiskede strækning i Kidmose Bæk.

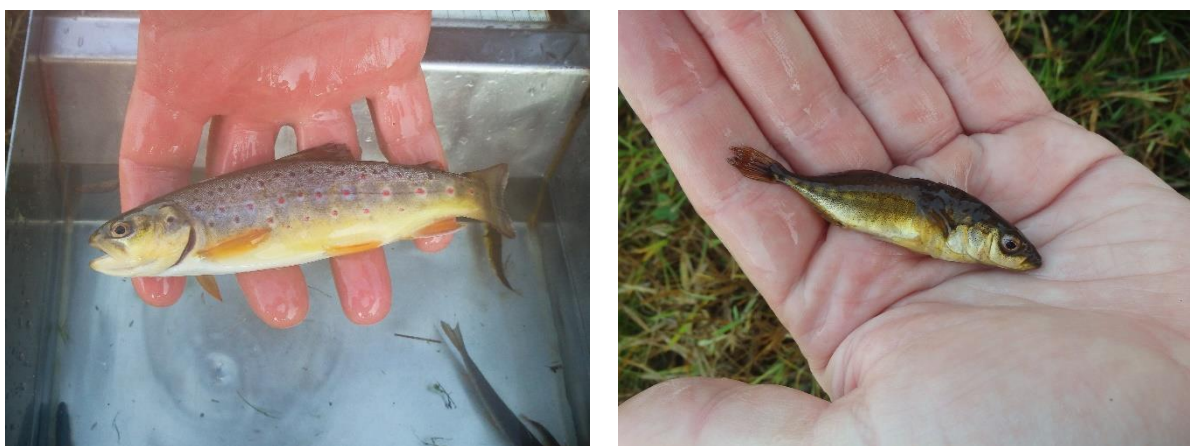
Der blev fanget 9 ældre ørreder (12-16 cm), 4 trepiggede hundestejler og registreret flere små bæklampretter (2-3 cm), som var svære at nette (Figur 2). Alle fisk blev fanget ved den første befiskning af strækningen. Ørrederne blev overvejende fanget langs brinkerne og vurderes til at være 1-3 år gamle. Tætheden af de ældre ørreder blev beregnet til 7 individer pr. 100 m². Der blev ikke fanget ørred- eller lakseyngel ved befiskningerne, og derfor er vandløbets økologiske tilstand ”dårlig” ved anvendelse af DFFVØ (Tabel 1).

Figur 2. Ældre ørred og trepigget hundestejle som blev fanget ved befiskningen.

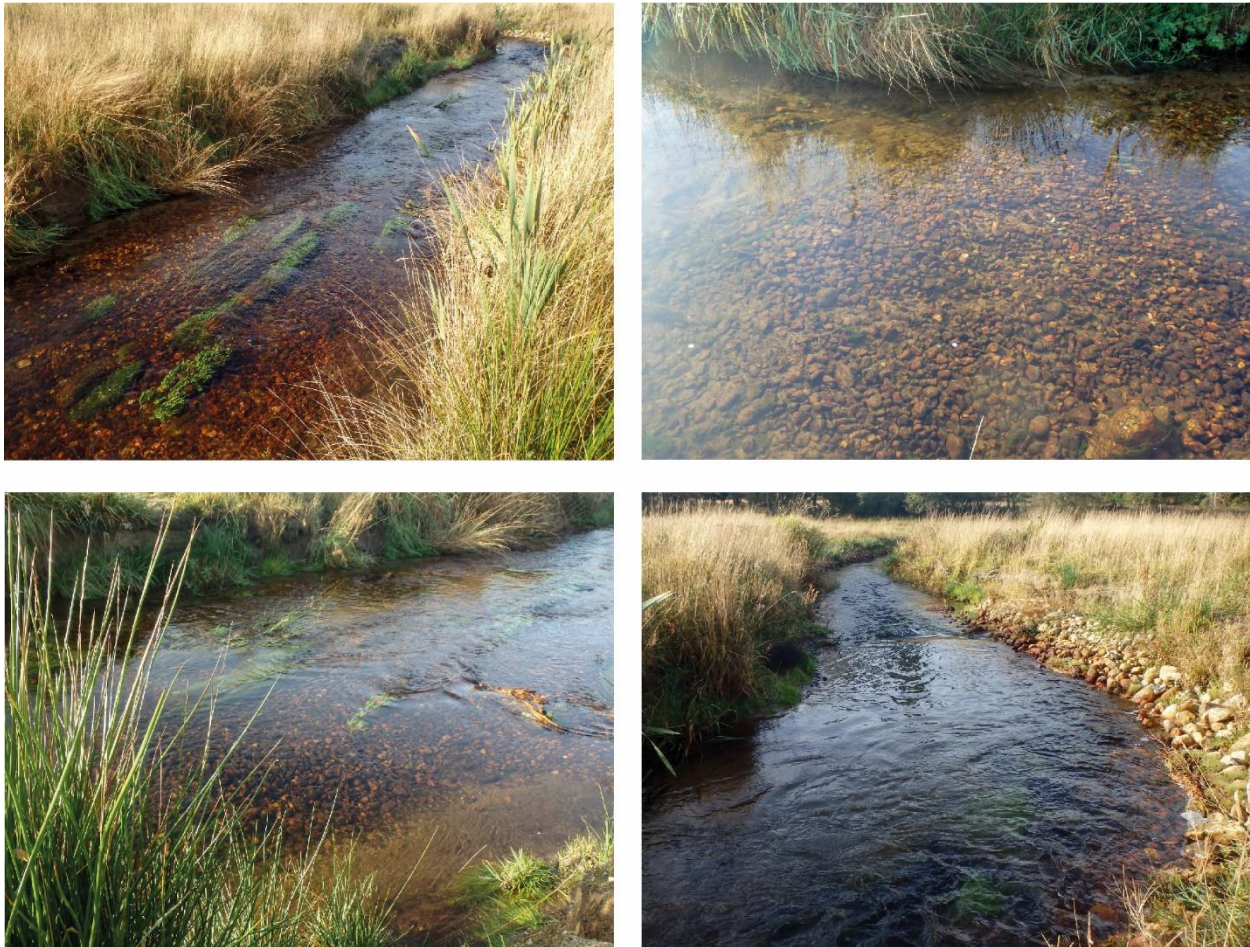
Den gennemsnitlige vandløbsbredde for den befiskede strækning var ca. 2,5 m. Bredden varierede fra 2,0 til 3,6 m. Der var en forholdsvis lav dækningsgrad (10-15 %) af vandplanter på den befiskede vandløbsstrækning og der blev registreret vandranunkel, vandstjerne, pindsvineknop, bredbladet dunhammer og dueurt. Der var en smule trådalger på bunden og vandplanterne. Udover vandplanter var der fiskeskjul i form af mindre sten og lidt udhængende vegetation lokal vis. Bunden var fast og bestod af sand og løst gydegrus. Dækningsgraden af grus var høj på strækningen (ca. 70 %; Figur 3). Gruset var en smule indlejret af sand i visse områder. Den gennemsnitlige vanddybde var ca. 20 cm og varierede fra 5 til 45 cm.

Figur 3. Den befiskede gydebanke som er etableret på den genslyngede vandløbsstrækning i Kidmose Bæk. Gydegruset var generelt var løst, men også en smule indlejret af sand i visse områder.

De etablerede gydebanker er med stor sandsynlighed ikke anvendt af ørred eller laks i vinteren 2019/2020. For det første blev der ikke observeret gamle gydegravninger og for det andet blev der ikke registreret ørred- eller lakseyngel ved befiskningerne. Det anbefales at der laves opfølgende fiskeundersøgelser på den genslyngede strækning i løbet af sommeren 2021 for at undersøge om gydebankerne er anvendt af ørred eller laks i vinteren 2020/2021.
