# Brande Å

## Restaureringsprojekt (o8580)

Restaurering af Brande Å st. 5.450-11.700

Teknisk- og ejendomsmæssig forundersøgelse

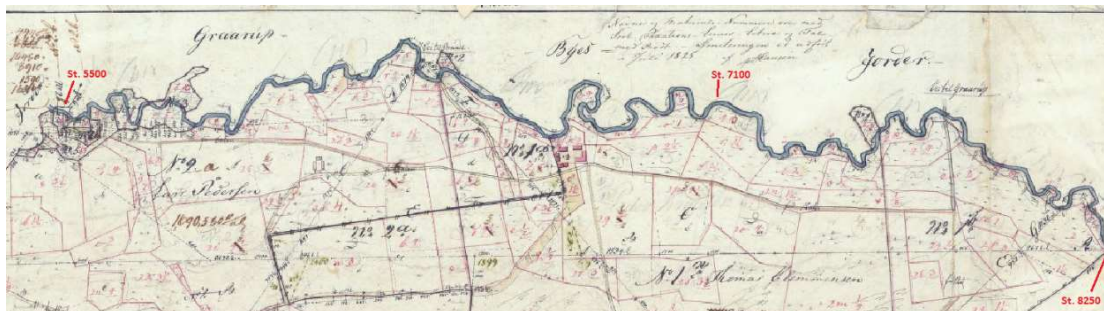
Figur 3.1. Matrikelkort fra 1819-1863. Kortet viser Brande Å fra St. 5500 til St. 8250.

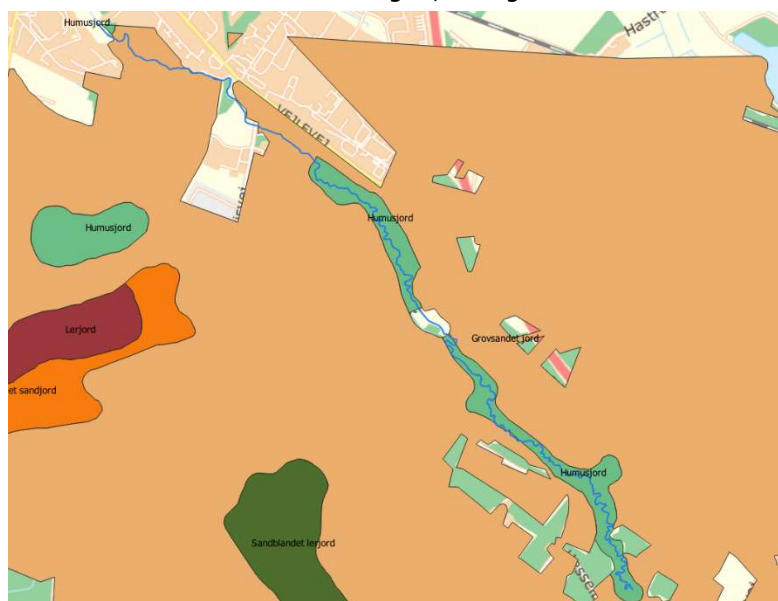
Figur 3.2. Størstedelen af strækningen, som er omfattet af vandområdeplanernes krav om indsats, ligger i et smalt bånd af humusjord langs Brande Å.

En mindre del i nordvest ligger i et område med grovsandet jord. Kilde: arealinfo.dk.

Indsatsstrækningen ligger i et område, som er domineret af humusjord i et smalt bånd langs størstedelen af indsatsstrækningen, se Figur 32.

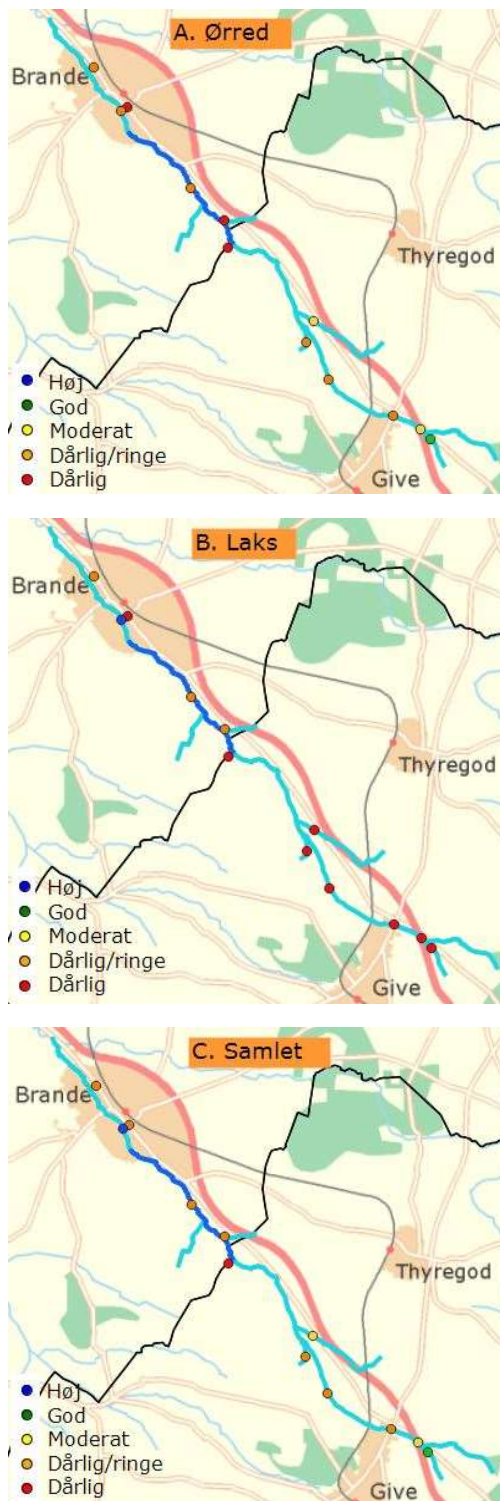
Figur 3.8.2. DTU Aquas bestemmelse af kvalitetsklasser (DFFVø) på indsatsstrækningen (blå markering) i Brande Å-systemet (turkis markering) i august 2016 (delvist efter [www.fiskepleje.dk](http://www.fiskepleje.dk) – ørredkortet). A. Ørred, B. Laks og C. Samlet tilstand.

Ser man på forekomsten af lakse- henholdsvis ørreyngel, ses at der ikke er fundet lakseyngel ovenfor kommunegrænsen til Vejle Kommune. Til gengæld findes de største tætheder af ørredyngel i Vejle Kommune øverst i Brande Å-systemet.

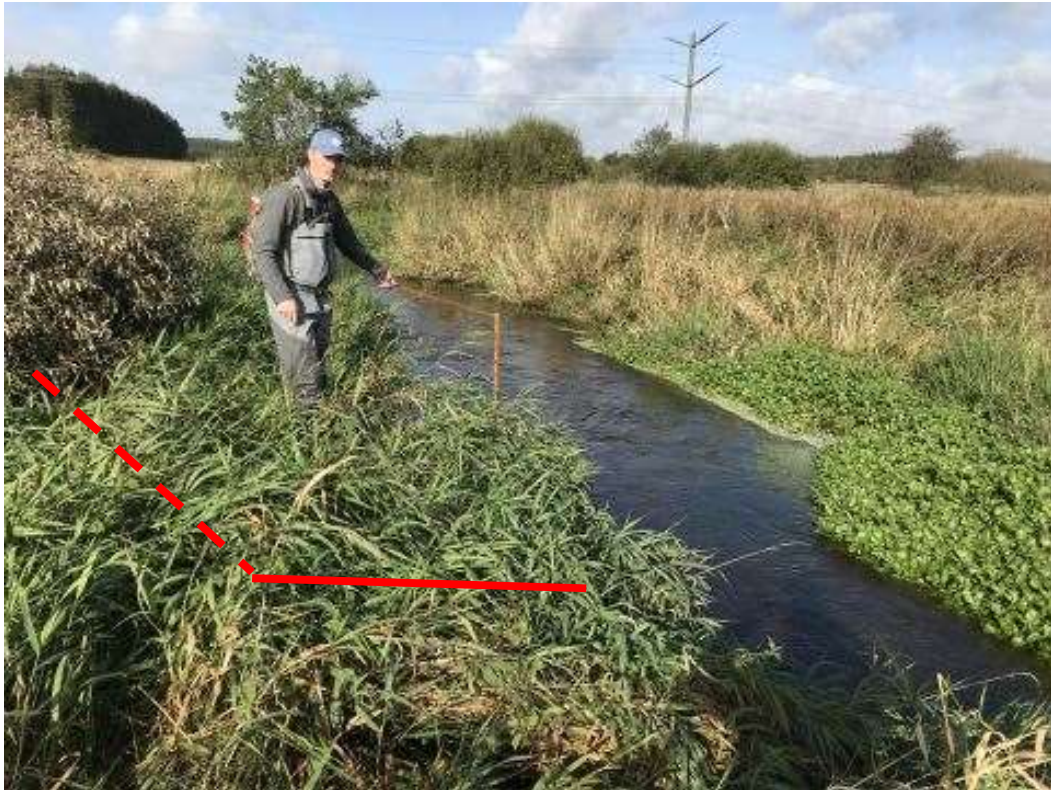
*Foto 4.2.1 Brande Å i det øvre del af projektområde. Illustration af udvidelse af vandløbsbredden.*

I den opstrøms ende af indsatsstrækningen er Brande Å indsnæret betydeligt. Her udvides vandløbet med 1-2 meter i bredden ved alle gydebanker.
