Holtum Å

Restaureringsprojekt (o8607)

Forundersøgelse af vandløbsrestaureringsprojekt i Holtum Å med tilløb

Teknisk- og ejendomsmæssig forundersøgelse uden detailprojektering

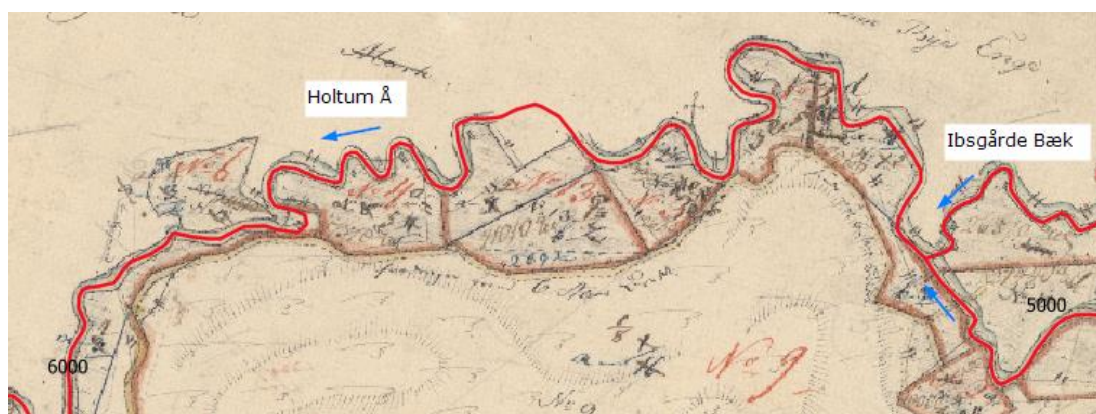
Figur 3-2. Ser man bort fra Tilløb 2, løb indsatsstrækningen tidligere i et udpræget mæandrerende forløb, som det fremgår af matrikelkort fra perioden 1818-1863. Kortet viser Holtum Å i station 5.000-6.000 med tilløbet af Ibsgårde Bæk. (Kilde: Digitaliseret efter Geodatastyrelsens Gamle kort på nettet gkpn.gst.dk (4)).

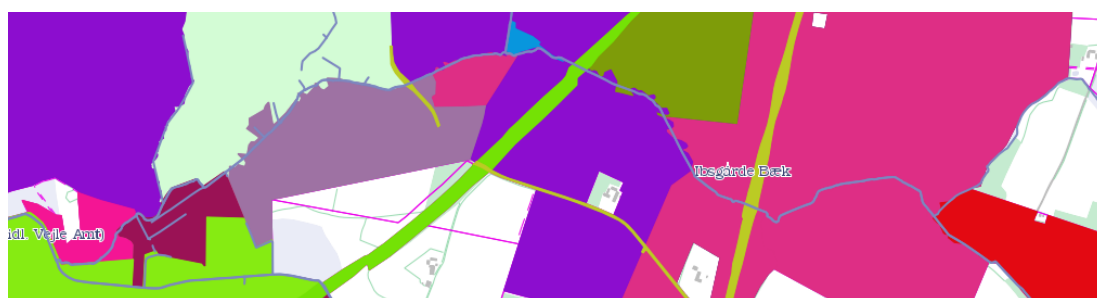
Figur 3-7. Indsatsstrækningen langs Ibsgårde Bæk ejes af 13-14 lodsejere. Hver farve repræsenterer en lodsejer med jord langs projektstrækningen.

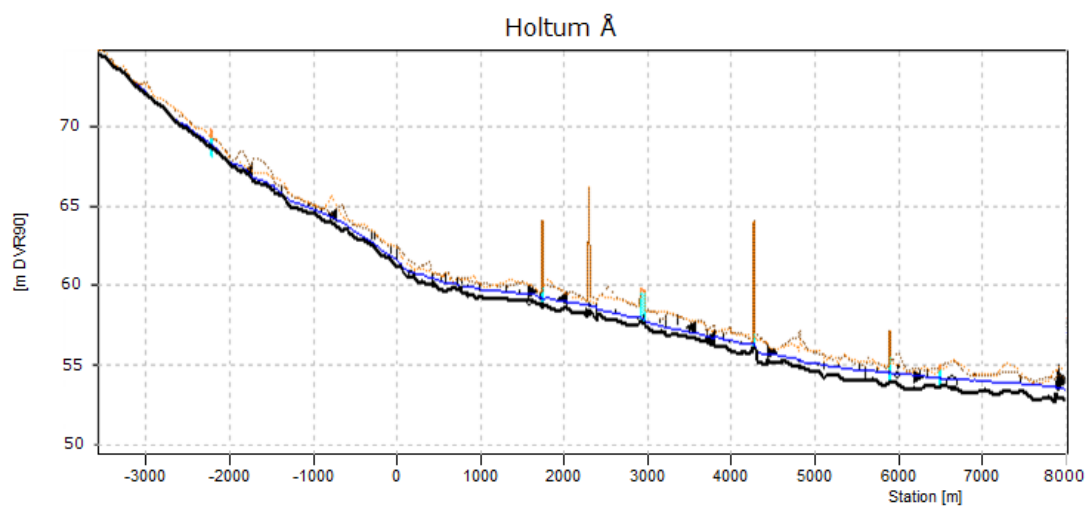
Figur 3-9. Længdeprofil Holtum Å oversigt (Se detaljeret længdeprofil i BILAG A).

Der er foretaget vandspejlsberegninger ved sommermiddel-, vintermiddel- og vintermedianmaksimumafstrømning for alle fire delstrækninger. Der er anvendt et Manningtal på 15 ved sommermiddelfastrømning og et Manningtal på 25 ved vintermiddel- og vintermedianmaksimumafstrømning. De beregnede vandspejl i Holtum Å ved udløb af Ibsgårde Bæk er sat som startvandspejl i beregningerne for Ibsgårde Bæk. Det samme gør sig gældende ved Tilløb 1 (Nørhoved Bæk) og Tilløb 2, hvor vandspejlet i Ibsgårde Bæk er sat som startvandspejl ved de to tilløb. De tre vandspejlsberegninger fremgår af længdeprofilerne i Bilag A-D.

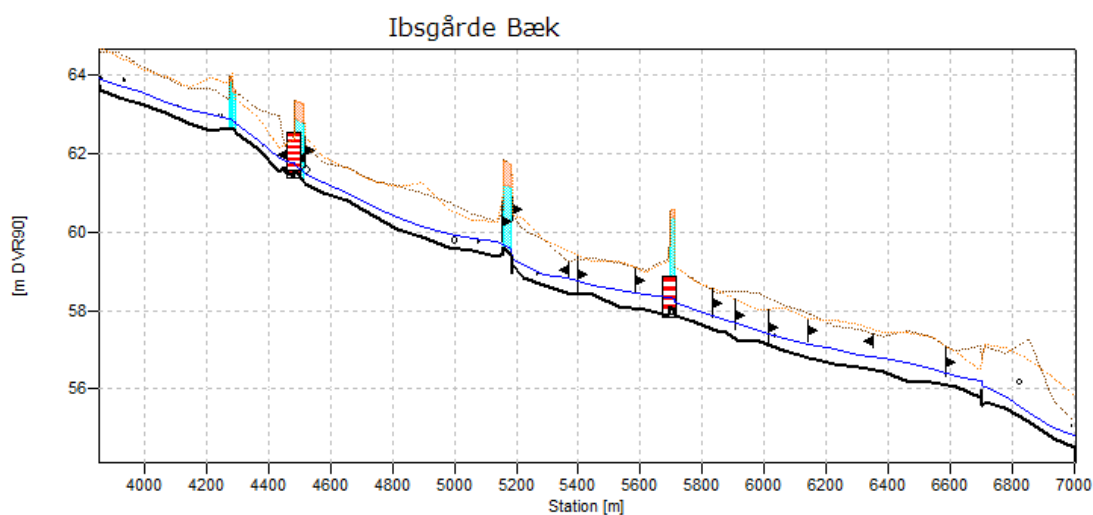
Figur 3-10. Længdeprofil Ibsgårde Bæk oversigt (Se detaljeret længdeprofil i BILAG B).

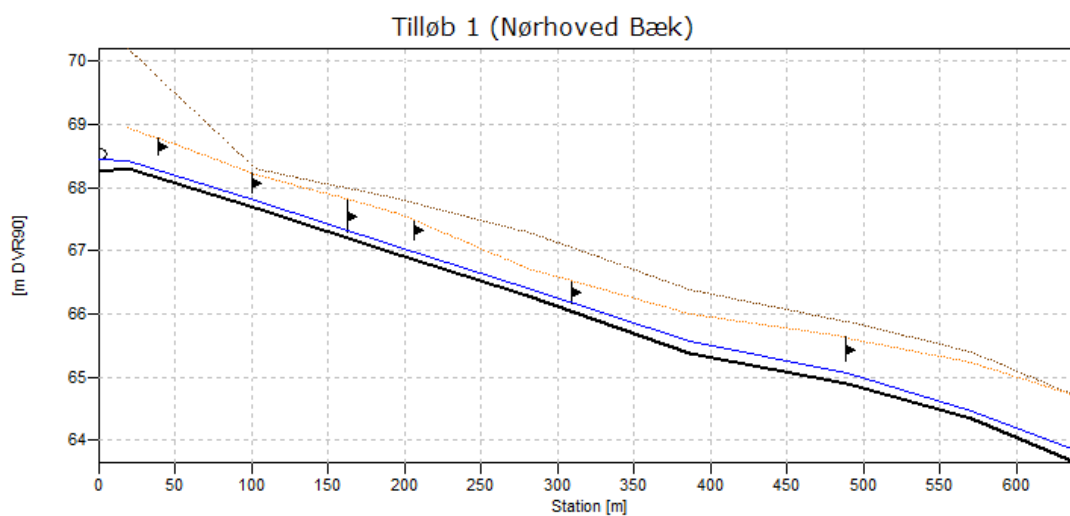
Figur 3-11. Længdeprofil Tilløb 1 (Nørhoved Bæk) oversigt (Se detaljeret længdeprofil i BILAG C).

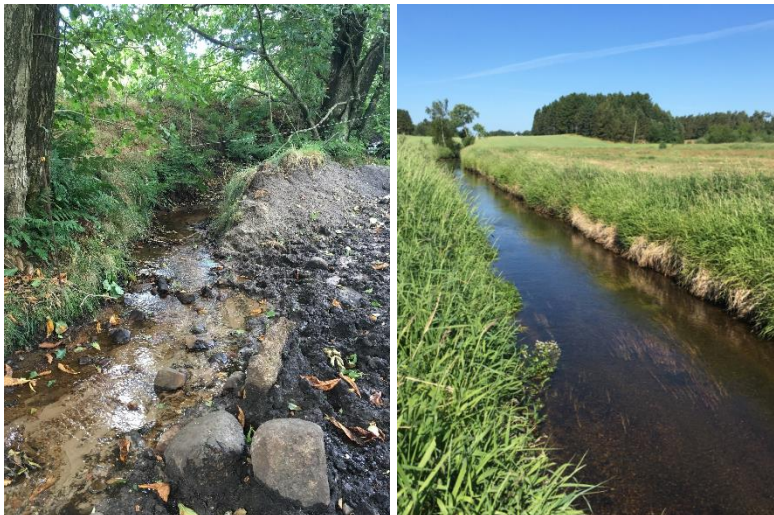
Figur 3-13. Indsatsstrækningen i Tilløb 2 (til venstre) har en stenet og gruset bund og et gennemsnitligt fald på mere end 17 ‰, mens den nederste halvdel af indsatsstrækningen i Holtum Å (til højre) med sit udrettede forløb og ringe fald bærer præg af tidligere tiders reguleringer. Her er de fysiske forhold ofte dårlige.

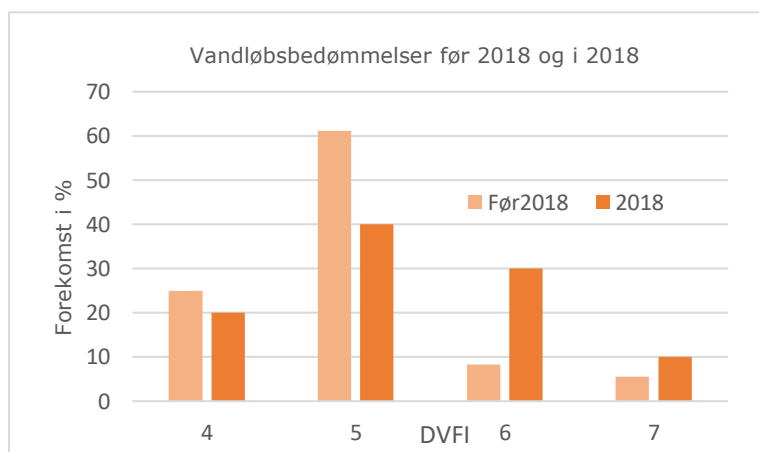
Figur 3-16 . Procentvis fordeling af DVFI-værdier ved 36 vandløbsbedømmelser på indsatsstrækningen før 2018 og 10 supplerende vandløbsbedømmelser foretaget i marts 2018.

Som ved de tidligere bedømmelser er ingen bedømmelser lavere end DVFI 4. Materialet er begrænset, men der tegner sig et billede af tilstanden før og efter 2018. 75 % af bedømmelserne fra før 2018 viste målopfyldelse med DVFI 5, 6 eller 7. Til sammenligning var der målopfyldelse på 80 % - 8 af ti stationer - i marts 2018. Umiddelbart er der således ikke den store forskel, men bag den lille forskel gemmer sig et andet billede, idet forekomsten af stationer med bedømmelsen 6 eller 7 er steget fra 14 % til 40 %.

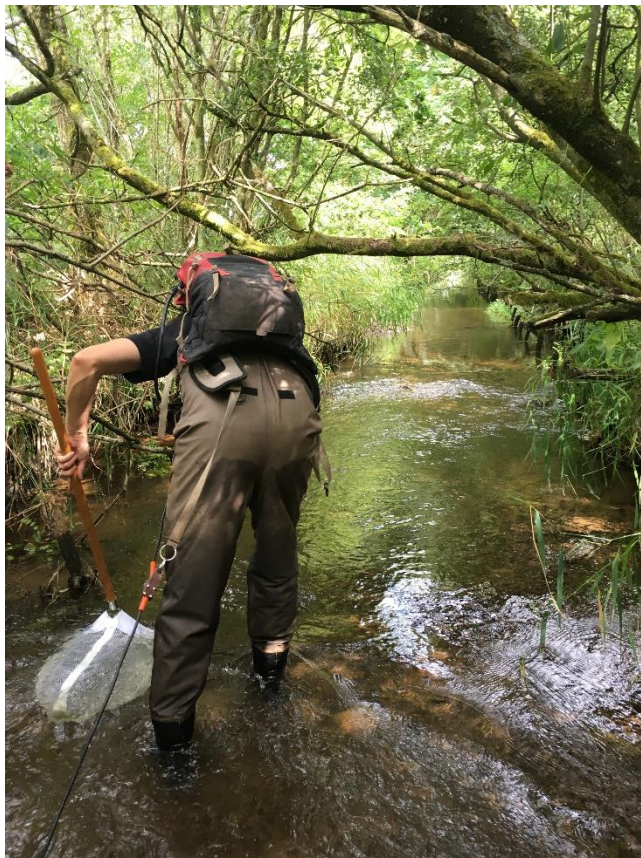
Figur 3-20. Elfiskeri på en strækning af Ibsgårde Bæk, som er overvokset med pil. Her findes ingen vandplanter.

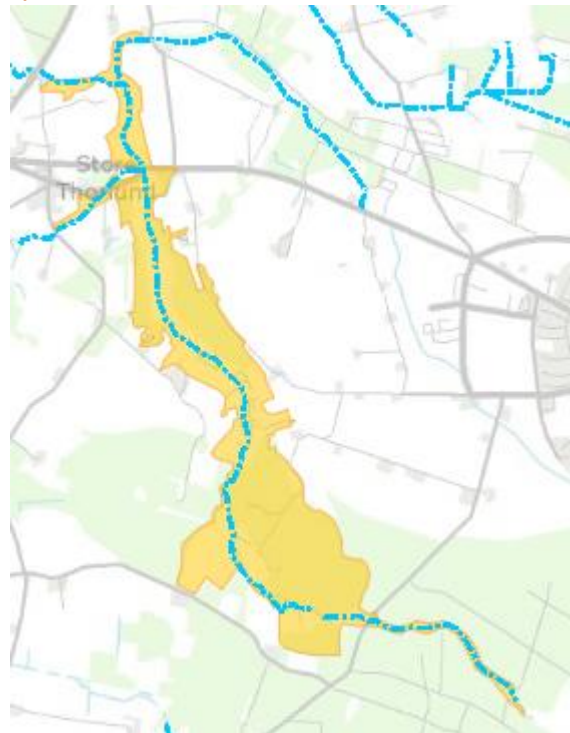
Figur 3-23. De øverste ca. 6 kilometer af indsatsstrækningen i Holtum Å ligger inden for Habitatområdet H235 Holtum Ådal, øvre del, der er markeret med gul.

Den øvre del af projektstrækningen i Holtum Å ligger i habitatområdet H235 Holtum Ådal, øvre del sydøst for Nr. Snede, der er en del af Natura 2000-området N76 - Store Vandskel, Rørbæk Sø, Tinnets Krat og Holtum Ådal øvre del, se Figur 3-23.

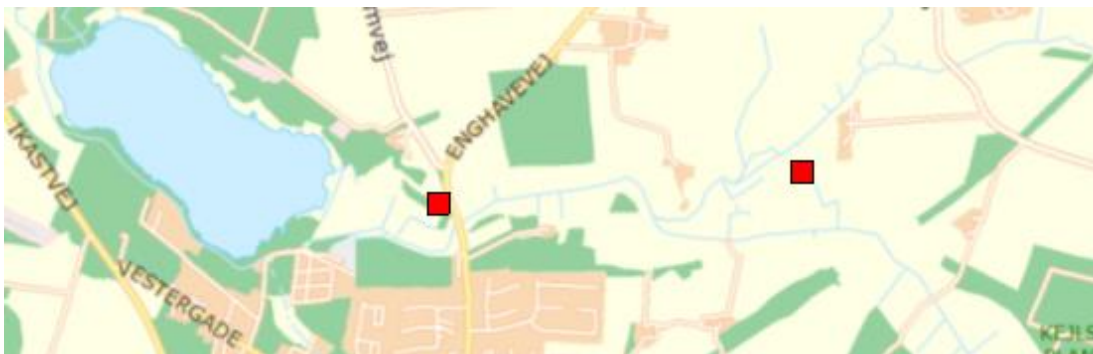
Figur 3-25. Museum Midtjylland har registreret bopladser fra stenalderen øst for Ejstrup Sø og ved Vester Kejlstrup.

Museet har ikke kendskab til fund eller fortidsminder inden for en afstand af ca. 10 m fra det nuværende vandløb. Umiddelbart øst for Ejstrup sø samt ved Vester Kejlstrup er der på fremskudte næs registreret bopladser fra stenalderen, se Figur 3-25. Museet mener derfor ikke, at det er usandsynligt, at der kan findes aktivitetsområder helt ned til det eksisterende vandløb.

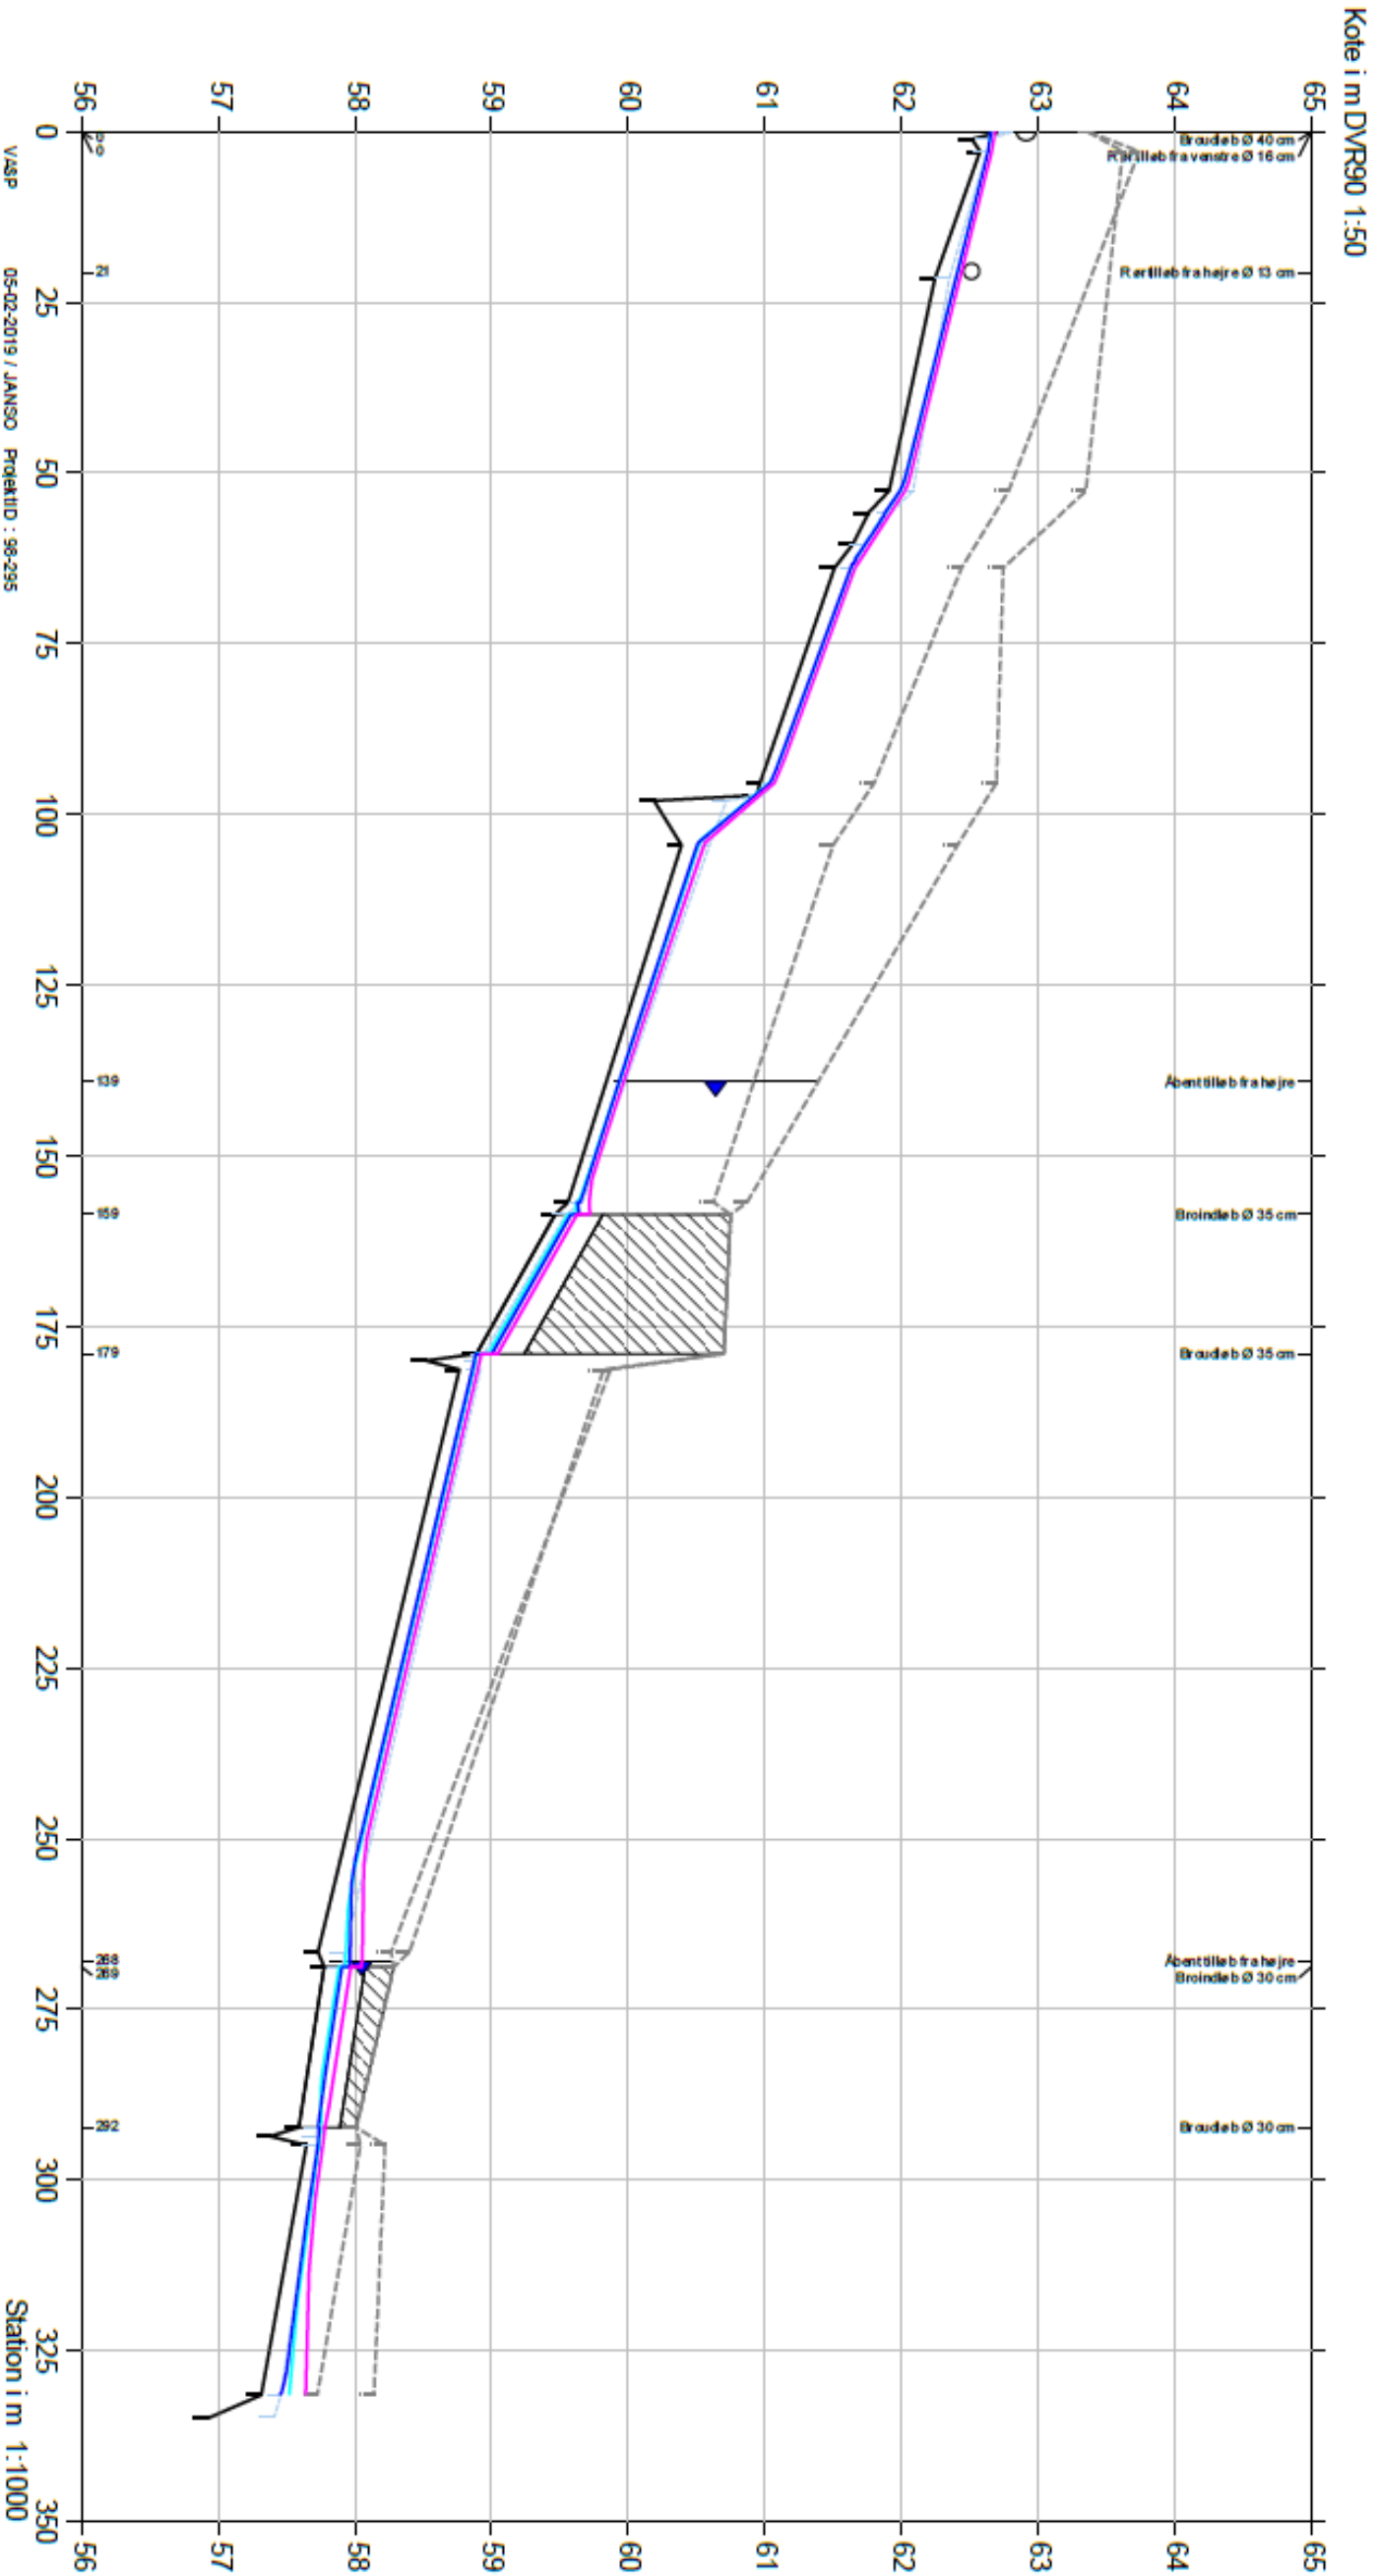
7.4 Bilag D. Længdeprofil Tilløb 2.

- Terraen Højre
- Terraen venstre
- Vandspejl
- Bund
- Beregnet vandspejl vinter median maks.
- Beregnet vandspejl vintermiddel
- Beregnet vandspejl sommermiddel

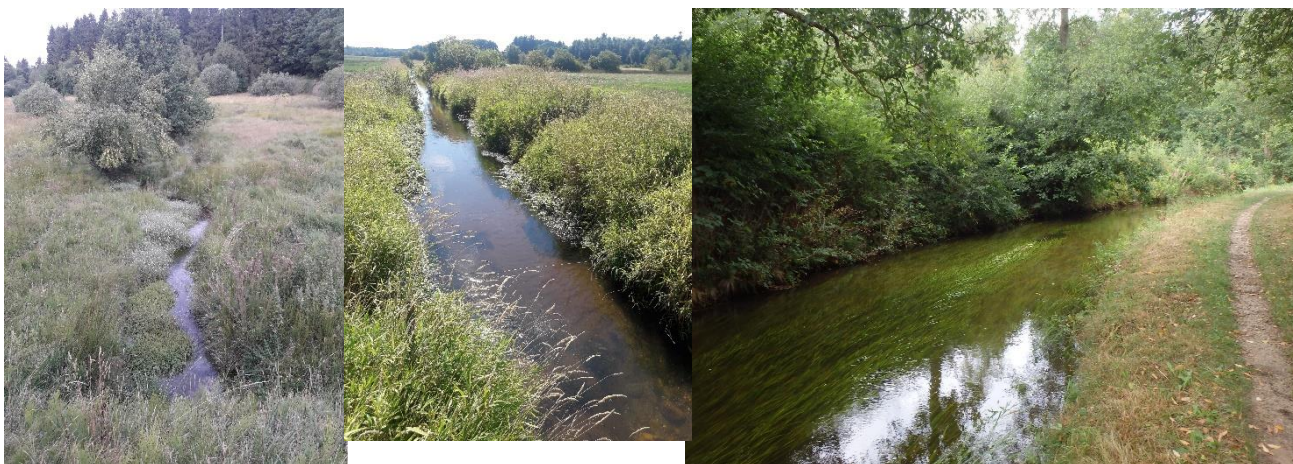
Figur 7-2: Stationer fra øvre, mellem og nedre del af den undersøgte Holtum Å strækning.

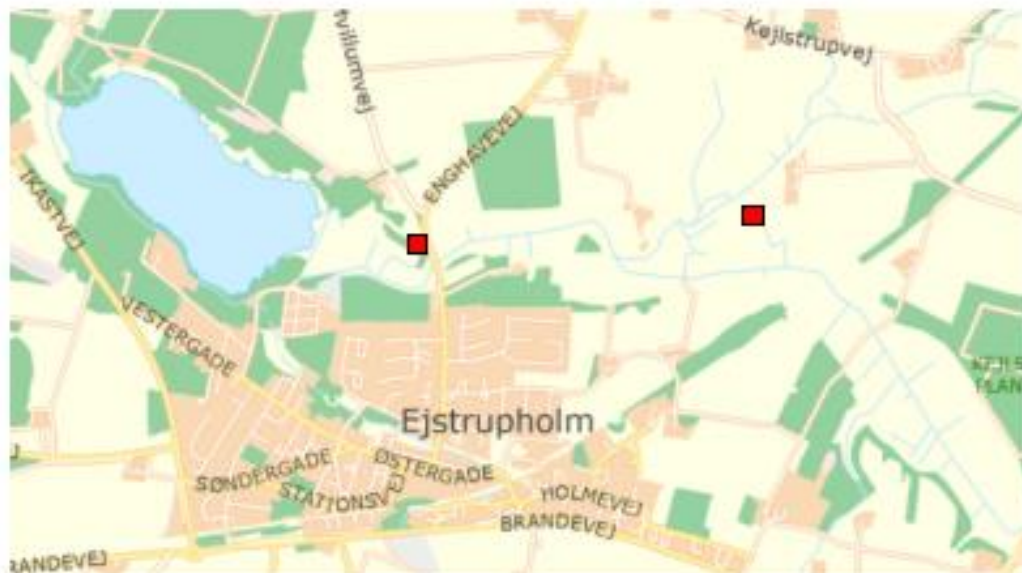
Kort med de to kendte Gudenå-pladser.
