# Karstoft Å

## Restaureringsprojekt (o8569)

Forundersøgelse af vandløbsrestaureringsprojekt i Karstoft Å

Oktober 2021

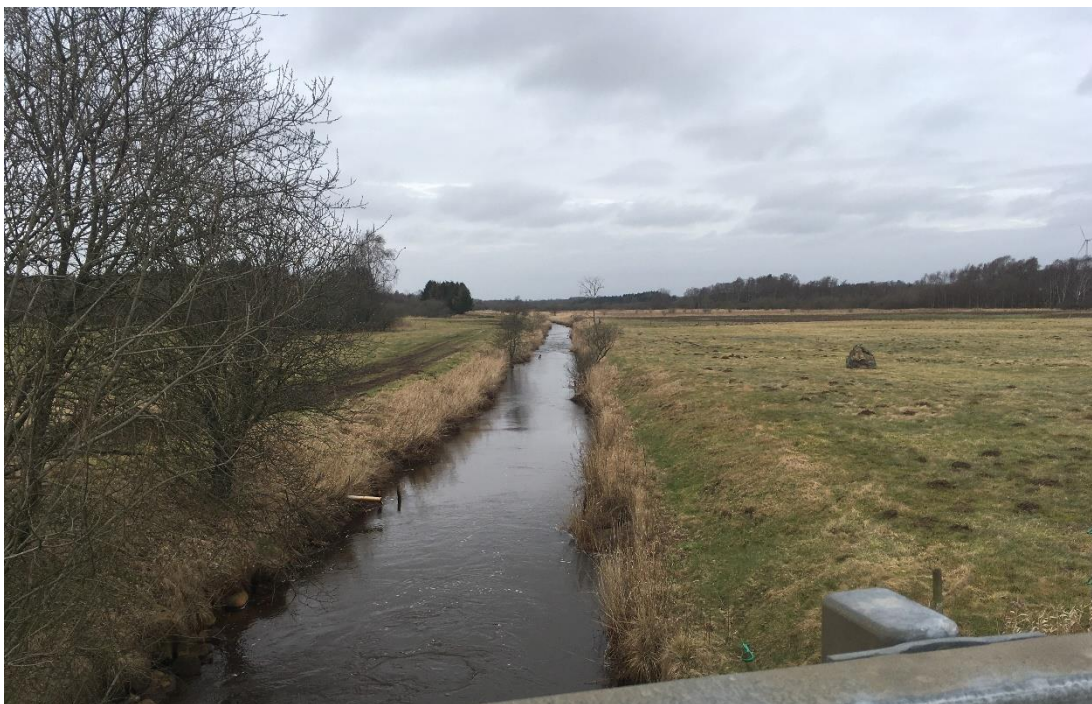
Figur 3-6. Karstoft Å løber i et udrettet forløb på langt den overvejende del af indsatsstrækningen. Billedet er taget i nedstrøms retning fra broen over Sdr. Ommevej, hvor denne krydser Karstoft Å i station 4.772.

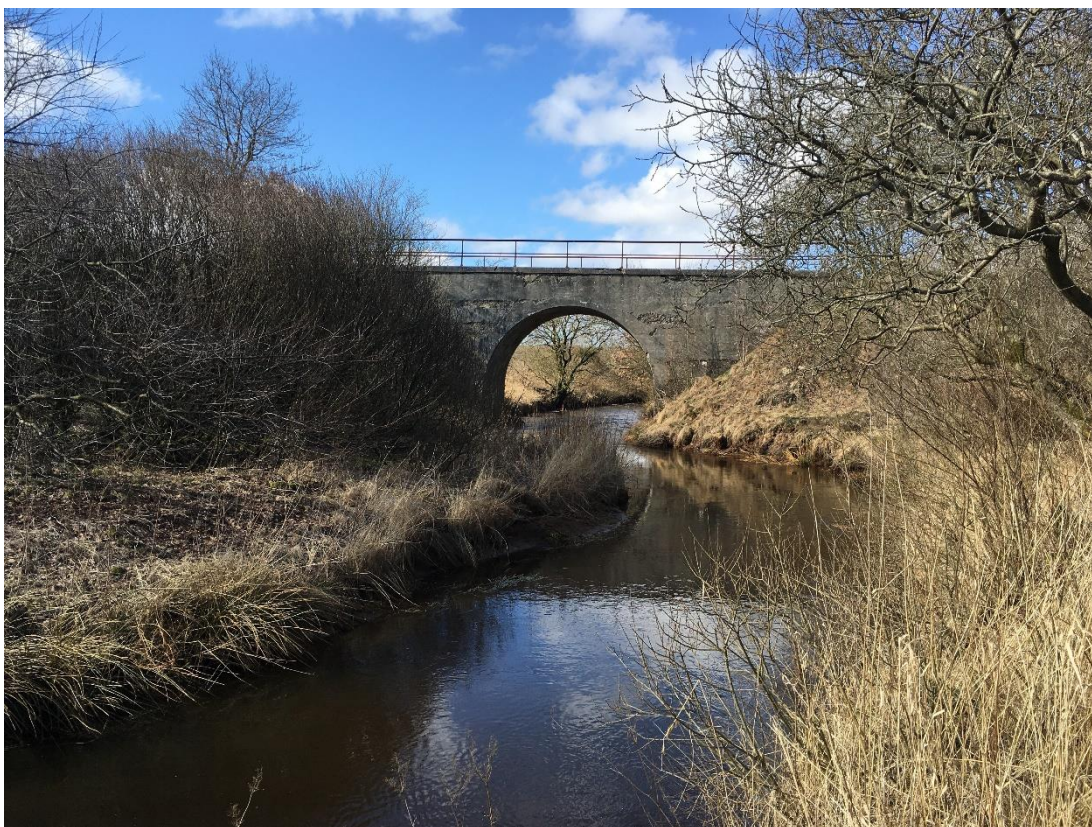
Figur 3-7. Ned mod den gamle jernbanebro i st. 5.812 løber Karstoft Å i et roligt forløb med ringe fald, og man aner åens tidligere slyngede forløb.

Indsatsstrækningen i Karstoft Å (st. 3.943-7.550) bærer som tidligere beskrevet tydeligt præg af tidligere tiders udretning. Åen ligger således med få undtagelser udrettet på hele indsatsstrækningen og samtidig dybt i terræn, se Figur 3-6. Enkelte steder findes antydninger af tidligere tiders slyngede forløb og ringe faldforhold, f.eks. oven for den tidligere jernbane i st. 5.812, se Figur 3-7.

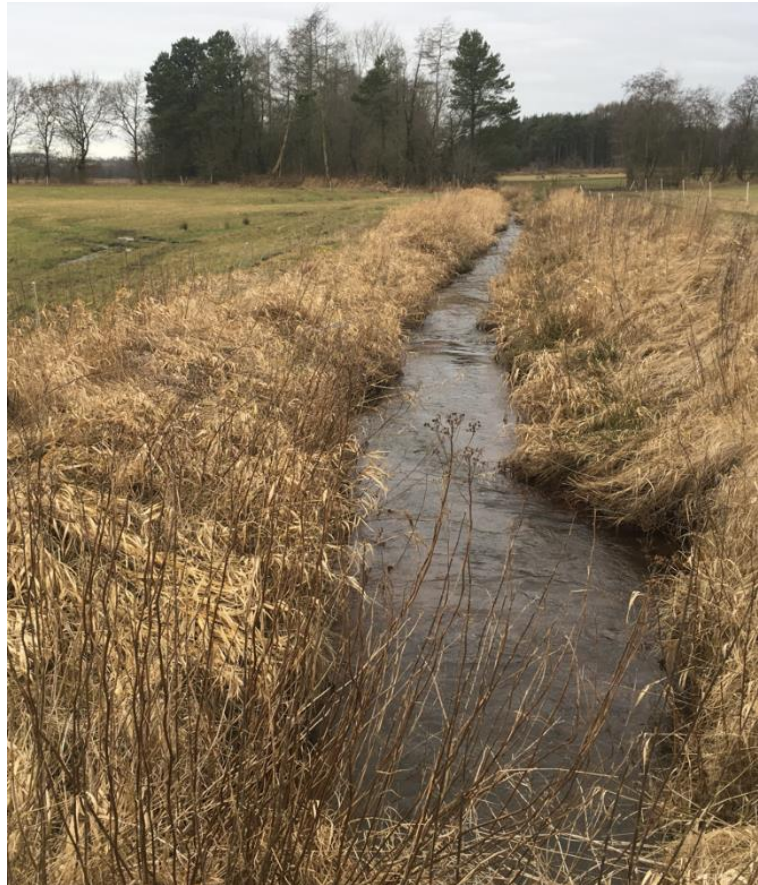
*Figur 3-9. Indsatsstrækningen i Brogård Bæk starter ved tilløbet af Hyvild Bæk i station 3.150. Her er vandløbet overskygget, præget af sandvandring og de fysiske forhold i øvrigt dårlige.*

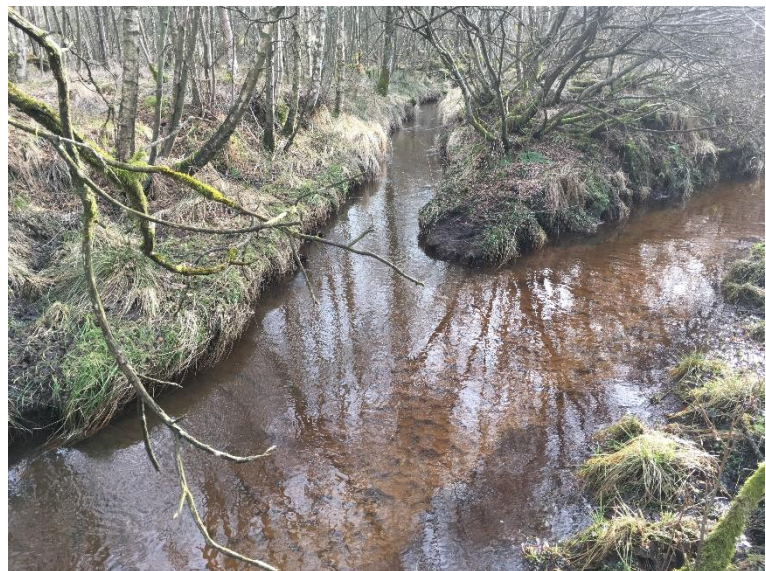
Figur 3-10. Vandløbsbunden kan med fordel hæves ved udlægning af sten/grus neden for rørbroen i Brogård Bæks station 3.099 (t.v.) for at reducere vandhastigheden og lette passage for svage svømmere. Det samme gælder ved den gl. jernbanebro i bækkens station 1.296 (t.h.).

Fra st. 2.850 og nedstrøms indtil udløbet i Karstoft Å er bækken ligeledes udrettet. Terrænet er her generelt mere åbent og samtidig bedre egnet til genslyngning. Her forekommer ligeledes enkelte partier med sten og grus på en ellers sandet bund. Adgangsforholdene er gode. Ved jernbanen i station 1.296 kan der ligeledes med fordel udlægges sten og grus for at sænke vandhastigheden og gøre passagen under jernbanebroen bedre.

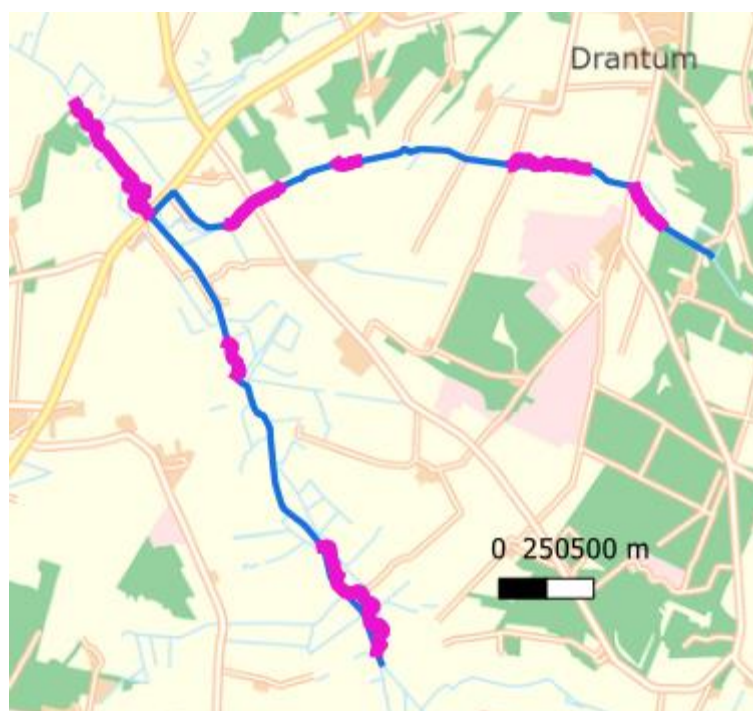
Figur 4-2. Ikast-Brande Kommune har udpeget syv delstrækninger (violet markering) inden for indsatsstrækningen, som er egnede til genslyngning.

Strækningerne forventes at blive forlænget med ca. 50 %, og de tilsvarende bundkotefald reduceres tilsvarende fra mellem 1,6 og 2,2 ‰ til mellem 1,0 og 1,5 ‰ efter en genslyngning. Faldforholdene kan således projekteres, så de overholder gældende kriterier.
